## MESSAGGIO CONSORTILE no. 15/2018

Richiesta di un credito urgente di CHF 70'000.00 relativo alla sistemazione di due pozzetti (183 e 183A) e della canalizzazione di raccordo siti sul Comune di Croglio.

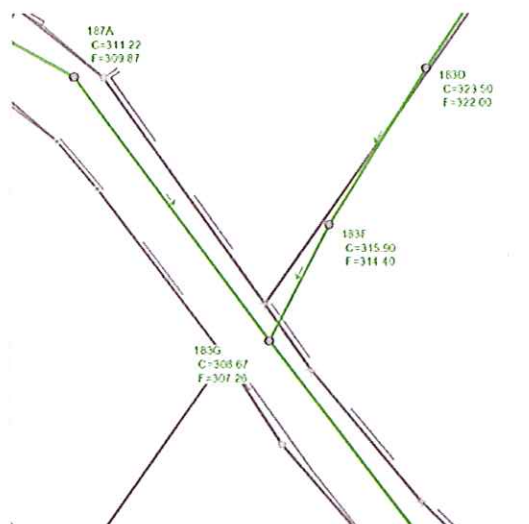
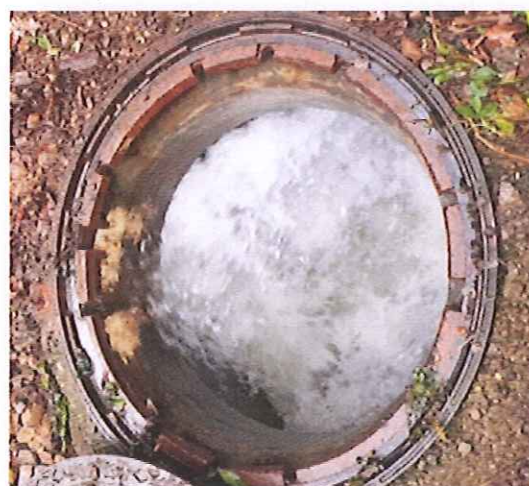
Figura 1 Pozzetto 183

Dopo lo scaricatore di piena, la linea consortile prosegue seguendo il sentiero forestale che conduce più a valle; è qui che si trovano i due pozzetti dai quali si verificano, principalmente, le fuoriuscite idriche, ovvero i manufatti 183 e 183A, entrambi caratterizzati da un angolo tra condotta entrante e condotta uscente molto accentuato, prossimo ai 90°.

La notevole pendenza delle tratte, invece, unita alla geometria dei pozzetti di ispezione, è una causa di potenziali fuoriuscite idriche.

Per verificare tale ipotesi, è stato effettuato un sopralluogo in condizione di tempo secco (ultime piogge verificatesi circa 24 ore prima), durante il quale si è palesata la situazione sopra descritta. Ovvero, con portate valutate poco superiori a 30-40 l/s, ben al di sotto, quindi, della massima portata transitabile, all'interno dei due suddetti pozzetti era ben visibile la turbolenza sopra descritta. Con conseguente rigonfiamento della corrente idrica.

- Sostituzione dei 2 pozzetti di ispezione esistenti con due manufatti speciali, prefabbricati, capaci di smorzare l'energia accumulata dall'acqua all'interno delle condotte.
- Sostituzione del collettore consortile compreso tra i 2 pozzetti e conseguente sostituzione della condotta immediatamente a monte ed a valle dei due nuovi manufatti, al fine di "riprendere" la pendenza delle tubazioni esistenti.

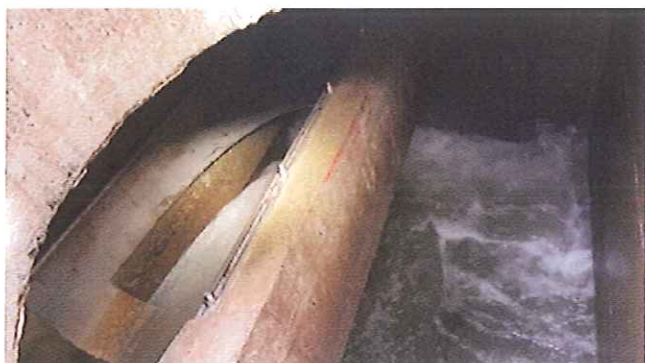
Figura 2 Scaricatore SP 177

Il collettore consortile che proviene dalla località "Romanino" discende lungo la strada cantonale che conduce a Castelrotto fino all'imbocco del parcheggio delle scuole in zona "Lüsc". Qui, nel pozzetto C177, confluisce il collettore per acque miste comunale proveniente da Castelrotto. Circa una decina di metri più a valle, è ubicato lo scaricatore di piena SP177, dal quale viene scaricato nel vicino riale l'eccesso di portata confluita nelle tubazioni in tempo di pioggia. Il manufatto di scarico è tipo "leaping-weir" (a salto) ed è stato recentemente restaurato (2012, progetto studio Comal e Associati SA).

La realizzazione delle predette opere risolverà il problema legato al rigurgito ed alle conseguenti fuoriuscite idriche che si sono manifestate subito a valle dello scaricatore di piena SP177. Quest'ultimo risulta correttamente dimensionato in funzione della massima portata che si intende far transitare a valle. A tal proposito, si potrebbe approfondire la necessità o meno di lasciar proseguire un quantitativo di acqua così alto (330 l/s); tale verifica, però, comporta uno studio generale di tutta la rete con un investimento di risorse considerevole, che sarà compito del PGSc di prossima realizzazione assolvere.
