MESSAGGIO CONSORTILE no. 22/2020

Richiesta di un credito urgente di CHF 107'000.00 relativo alla sistemazione dei danni al collettore consortile lotto 2b a Croglio.

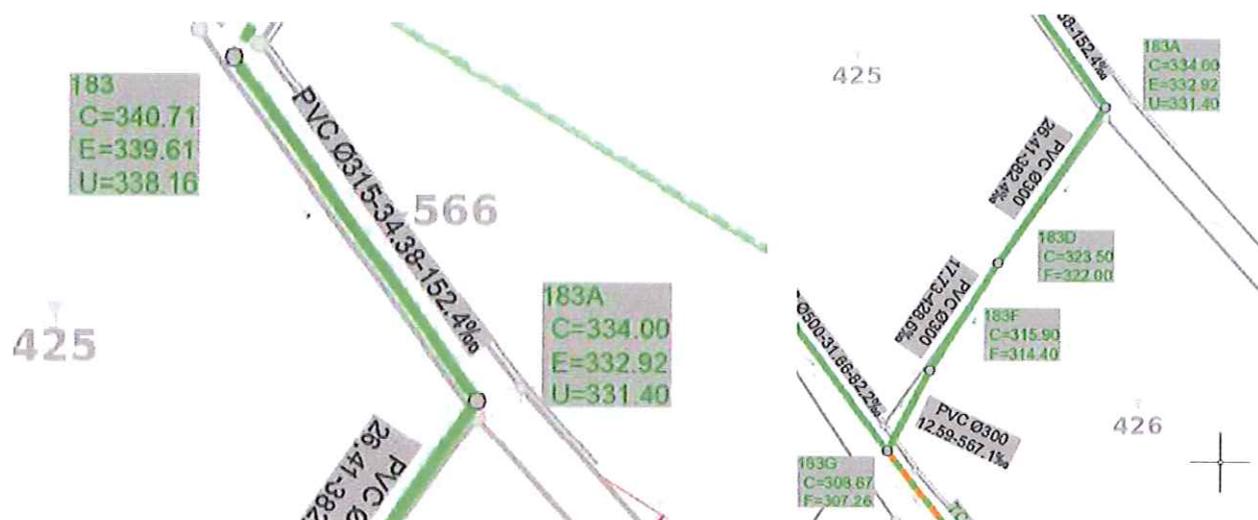
Dopo lo scaricatore di piena, il tracciato del collettore consortile prosegue lungo il sentiero forestale dove si trovano i due pozzetti 183 e 183A, in seguito la canalizzazione del Consorzio piega verso destra e scende lungo la scarpata, fino a confluire nel collettore consortile, proveniente da Beride-Bedigliora (lotto 13), ubicato sotto la strada cantonale.

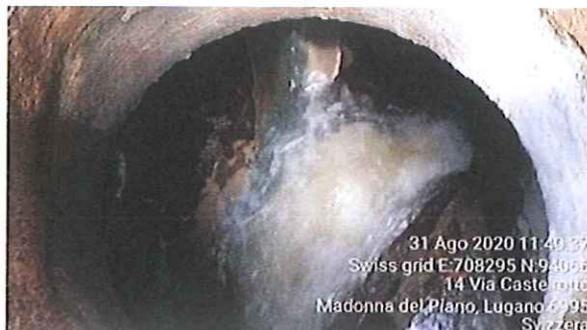
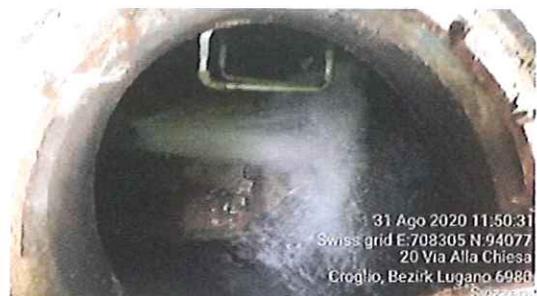
Nel pozzetto 183G sulla cantonale si vedono due ingressi, in alto quello proveniente dal lotto 13 del Consorzio, e quello a destra proveniente dallo scaricatore SP177.

Successivamente troviamo il pozzetto 183F che è sulla scarpata nel bosco (mappale no. 426), e come si vede dall'immagine, è nelle medesime condizioni con un forte stato di degrado del fondo provocato dal violento passaggio dell'acqua.

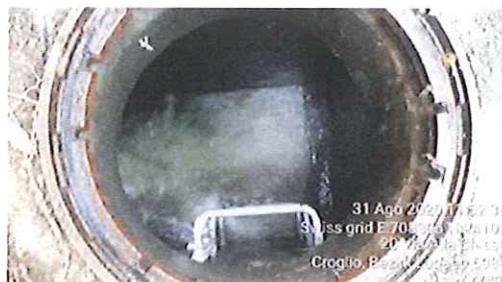
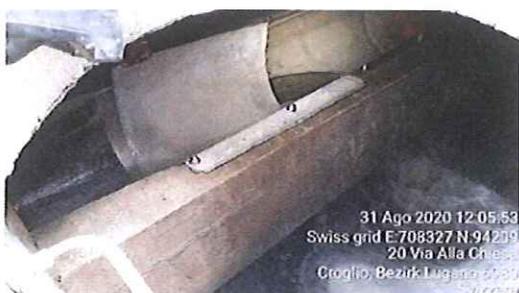
In seguito, vediamo il pozzetto 183D oggetto del nostro intervento durante le ultime forti precipitazioni, il cui fondo ha lasciato fuoriuscire acqua da sotto il pozzetto sul pendio boscoso sopra la strada cantonale.

L'intervento d'urgenza ha comportato la deviazione delle acque allo SP177 per mettere fuori esercizio tutto il collettore e permettere il ripristino del deflusso delle acque verso l'impianto di depurazione.

L'intervento allo SP177 è stato possibile, effettuando la chiusura della lama di scarico, con una lastra in metallo costruita ad hoc dai nostri operai come si vede dalla seguente immagine.

Sulla base dell'attuale calcolo idraulico della rete consortile, i collettori risultano dimensionati correttamente, tuttavia i pozzetti sono punti deboli perché il carico idraulico a cui sono sottoposti genera una forte usura del materiale impiegato.

Nel tratto di canalizzazione in esame le condizioni sono particolarmente critiche con pendenze molto elevate, infatti la tipologia dei pozzetti adottati è quella di tipo "a salto" con battuta su una lastra in pietra frontale "rompi-energia" con caduta sul fondo di ca. 50 cm. Questo tipo di pozzetto non è più idoneo e funzionale per gli apporti di acque che transitano nel collettore.

- Sostituzione dei 2 pozzetti di ispezione esistenti con due manufatti speciali, prefabbricati, capaci di smorzare l'energia accumulata dall'acqua all'interno delle condotte.
- Sostituzione del collettore consortile compreso tra i 4 pozzetti, al fine di adattare le pendenze delle tubazioni tra i nuovi manufatti.
- Esecuzione di un nuovo pozzetto sulla confluenza sulla strada cantonale.
