## MESSAGGIO CONSORTILE no. 15/2018

Richiesta di un credito urgente di CHF 70'000.00 relativo alla sistemazione di due pozzetti (183 e 183A) e della canalizzazione di raccordo siti sul Comune di Croglio.

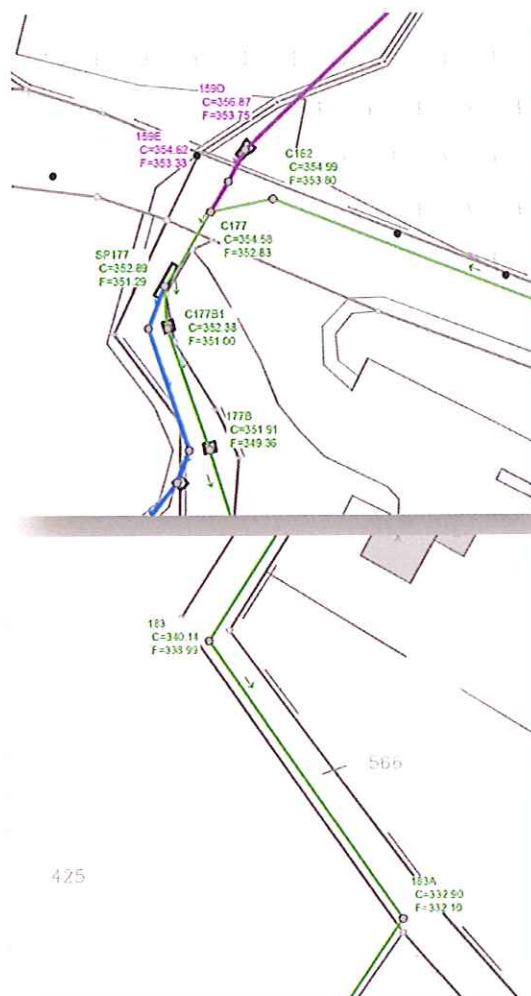
Dopo lo scaricatore di piena, la linea consortile prosegue seguendo il sentiero forestale che conduce più a valle; è qui che si trovano i due pozzetti dai quali si verificano, principalmente, le fuoriuscite idriche, ovvero i manufatti 183 e 183A, entrambi caratterizzati da un angolo tra condotta entrante e condotta uscente molto accentuato, prossimo ai 90°.

Dopo il pozzetto d'ispezione 183A, la canalizzazione del Consorzio piega verso destra e defluisce lungo la scarpata, fino a confluire nell'altro collettore consortile, proveniente da Beride-Bedigliora ed ubicato sotto la strada cantonale.

I collettori consortili presenti nella zona di interesse sono contraddistinti da pendenze molto importanti, spesso superiori al 20%. I diametri, per contro, risultano essere piuttosto contenuti; infatti, la condotta entrante nello scaricatore è un DN500, mentre quella uscente è un DN300 che prosegue fino alla confluenza presso la strada cantonale.

La notevole pendenza delle tratte, invece, unita alla geometria dei pozzetti di ispezione, è una causa di potenziali fuoriuscite idriche.
