MESSAGGIO CONSORTILE no. 22/2020

Richiesta di un credito urgente di CHF 107'000.00 relativo alla sistemazione dei danni al collettore consortile lotto 2b a Croglio.

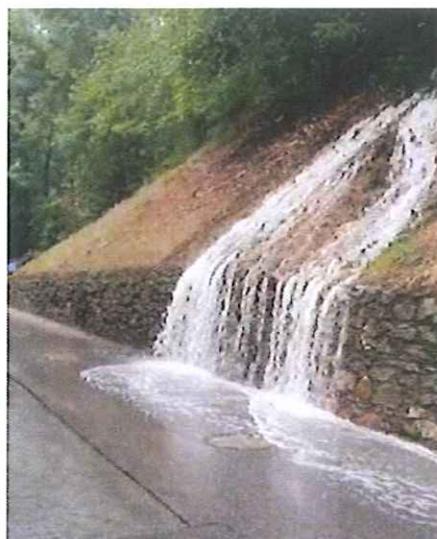
Le intense precipitazioni di fine agosto 2020 hanno provocato una fuoriuscita importante sul collettore consortile a valle dello scaricatore di piena SP177 nel comune di Croglio.

Nel pozzetto d'ispezione in questione "183D", posizionato circa 140 m a valle dello scaricatore di piena, il fondo del pozzetto è stato eroso e l'acqua si è riversata sul pendio boschivo del mappale 426 per poi ricadere sulla strada cantonale sottostante.

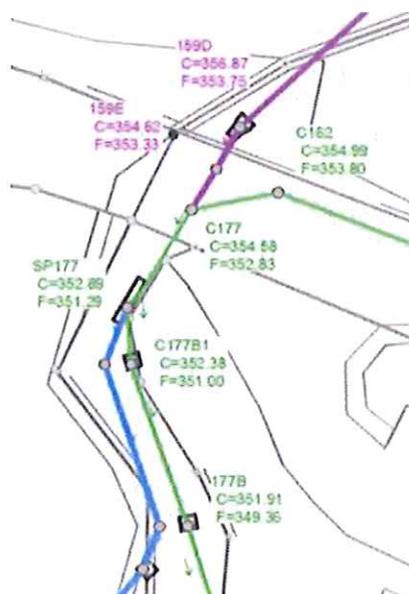
Il collettore consortile che proviene dalla località "Romanino" scende lungo la strada cantonale che conduce a Castelrotto fino all'imbocco del parcheggio delle scuole in zona "Lusc". Qui, confluiscono le acque miste del collettore comunale. Poco a valle, è ubicato lo scaricatore di piena SP177.
