CONSORZIO PER L'APPROVVIGIONAMENTO IDRICO DEL MALCANTONE

MESSAGGIO CONSORTILE NO. 13/2018 - credito quadro complessivo di CHF 9.420.000

SITUAZIONE DELLE OPERE - GIUGNO 2020

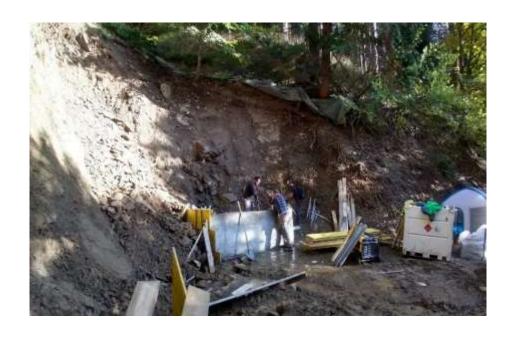
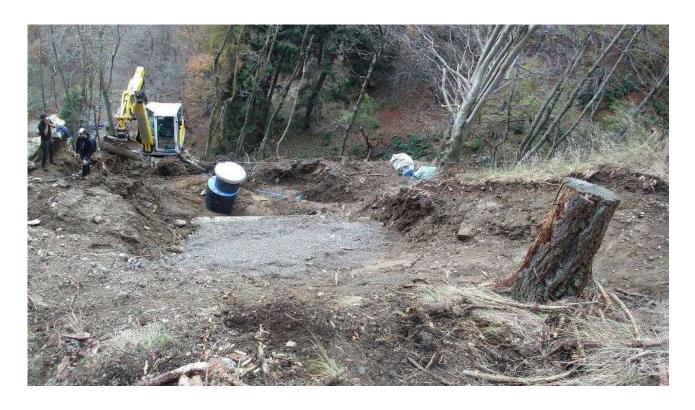
I lavori in zona Tossighera non sono ancora iniziati. Per la parte Mattarone invece siamo quasi alla fine degli interventi previsti. In zona ci sono una decina di sorgenti per le quali era necessario intervenire per rimodellare l'alveo di raccolta delle acque sorgive. L'approccio prevedeva un primo intervento di prova che ci permettesse di capire se il metodo pianificato potesse raggiungere l'obiettivo fissato: raccogliere più quantità di acqua rispetto all'attuale. E il risultato è stato assolutamente positivo: i quantitativi di acqua raccolta sono aumentati di oltre il 20%. Si deve anche aggiungere le grosse difficoltà di operare nella zona di Mattorone dove le pendenze sono notevoli e il muoversi con i mezzi meccanici molto pericolosi. Solo un esempio: per salire in quota si parte da Mugena lungo una strada forestale per il primo tratto e poi salendo su un sentiero che attraversa le sorgenti della Magliasina per ben 11 volte. A piedi il percorso dura circa 2 ore, mentre invece il mezzo meccanico (ragno) impiego due giornate!!

Lo scorso mese di dicembre 2019, poco prima di interrompere il lavoro è anche scesa sul cantiere una grossa frana di terriccio che ha provocato importanti danni alle opere già sistemate. Il lavoro è quindi rimasto fermo per parecchio tempo e sarà ripreso a partire da lunedì 15 giugno. La previsione fatta è di terminate tutto quanto previsto entro la fine del corrente mese di agosto. A seguire si passerà sull'altra parte della valle, in zona Tossighera per le sistemazioni previste.

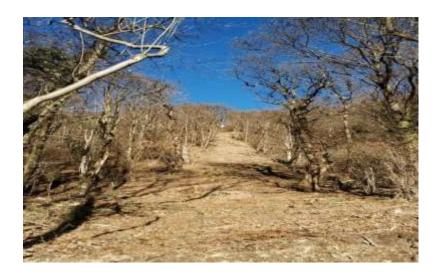
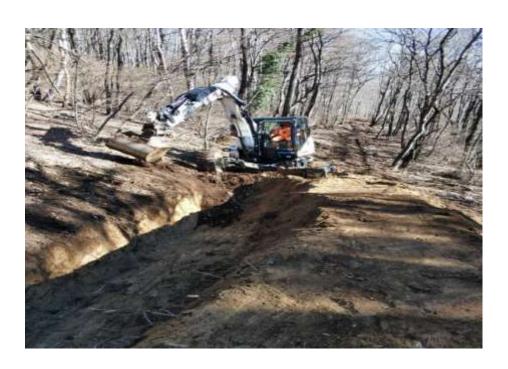
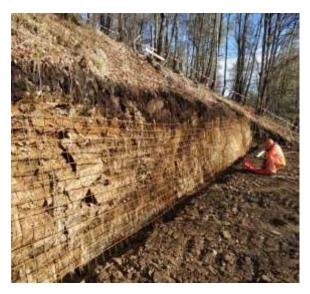
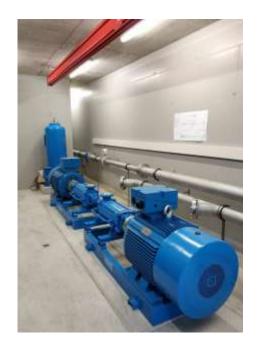
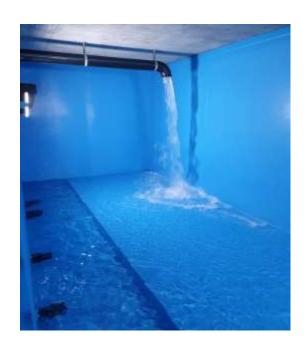
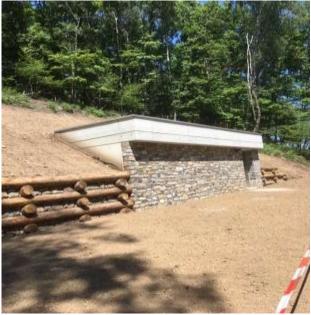
I lavori sono praticamente terminati e da circa un mese siamo in grado di portare l'acqua fino al Monte Cervello. Tutto il controllo dei diversi punti di contatto (apertura / chiusura delle diverse tubazioni) è fatto completamente in automatico attraverso l'uso di un telefonino!

Per completare il tutto rimane ancora da realizzare un braccio di collegamento fra il nuovo bacino e il tubo consortile di trasporto fino in zona Sgambada (Arosio). Questo per evitare un tratto di tubazione ormai diventata obsoleta che si trova attorno allo stagno sempre in zona Monte Cervello. Questo lavoro è attualmente in fase di progettazione esecutiva e di dettaglio.

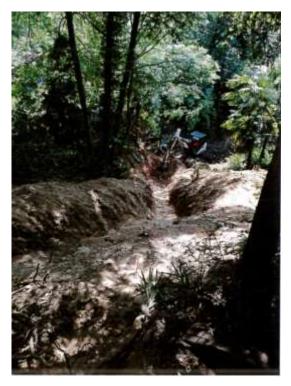
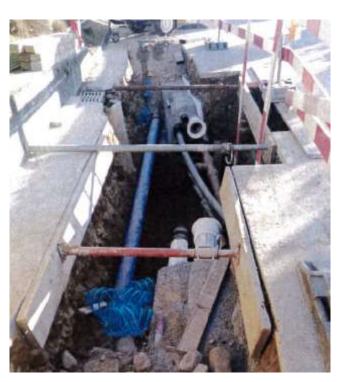
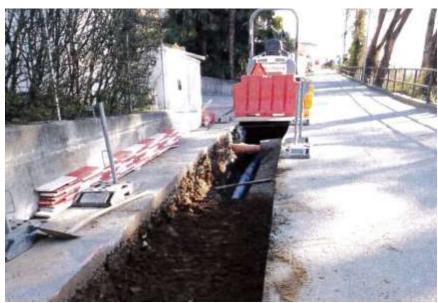
Il collegamento (posa di tubazioni per una tratta di circa 1 km) è quasi completato. Tutto il resto del lavoro concerne la costruzione del nuovo bacino di Ponte Tresa che sta entrando nella fase più importante con la posa del grosso bacino di contenimento. È pensabile che per la fine del corrente anno si possano completare i lavori previsti.

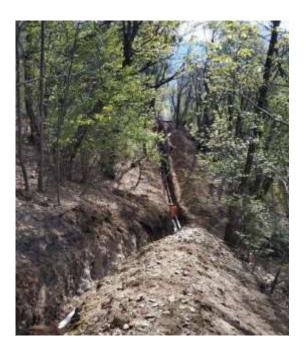
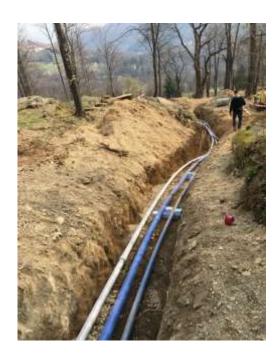
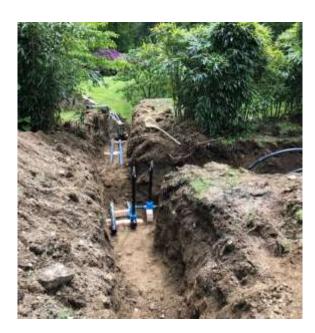
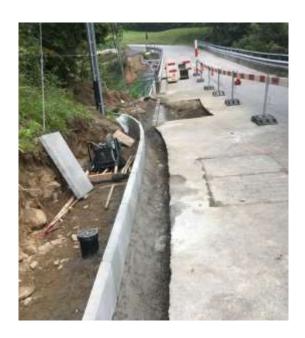
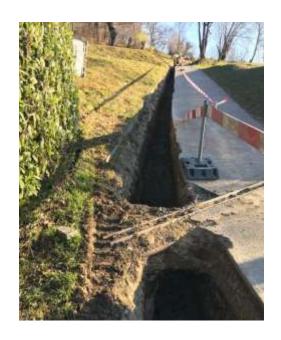
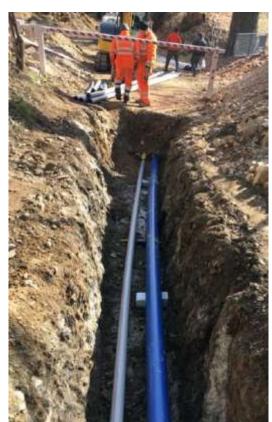
Questo progetto è quello che si trova nella fase esecutiva più avanzata. Il collegamento previsto è stato completato e l'acqua che scende dal Gradiccioli già da un paio di mesi arriva al bacino di Miglieglia. Attualmente sono in corso i lavori necessari al rifacimento di una sorgente locale che si trova in zona Tortoglio la cui acqua, prima di affluire nel bacino di Miglieglia, passa attraverso l'impianto di trattamento contro l'arsenico. Così facendo i quantitativi di acqua a disposizione della popolazione saranno sufficienti anche in momenti di siccità e anche necessari per cedere acqua verso Novaggio.

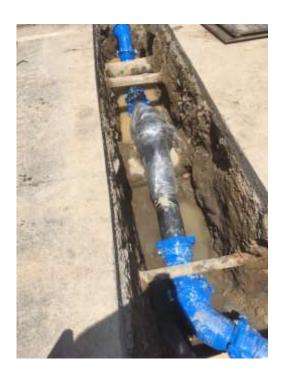
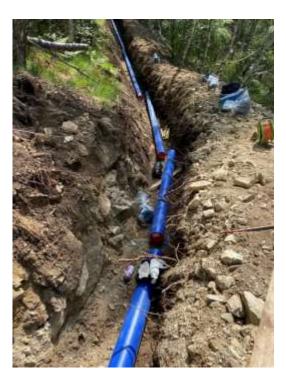
Le camere di ripartizione situate a Cademario e Aranno sono state eliminate e ora l'acqua entra nei rispettivi bacini in modo comandato. Significa che automaticamente si apre una valvola di entrata quando il livello del bacino si abbassa e si richiude al momento in cui il bacino è completo. Significa che ogni bacino contiene l'acqua che gli serve e non c'è spreco di acqua che fuoriesce dei troppopieni.

La camera principale in Piantagione è ancora attiva, ma la sua funzione è ora molto semplificata visto che deve inviare acqua verso la sponda destra del Malcantone in quantità definita, mentre le parte rimanente è convogliata sull'altra sponda della Magliasina. I lavori di sistemazione di tutte le diverse infrastrutture che si trovano in Piantagione (punto di arrivo dell'acqua che scende dalle sorgenti del Gradiccioli) non sono ancora iniziati.
